Condiciones hidrometeorológicas

Sala de Situación y Pronóstico

Dirección Nacional de Aguas (Dinagua)

Periodo: octubre 2023

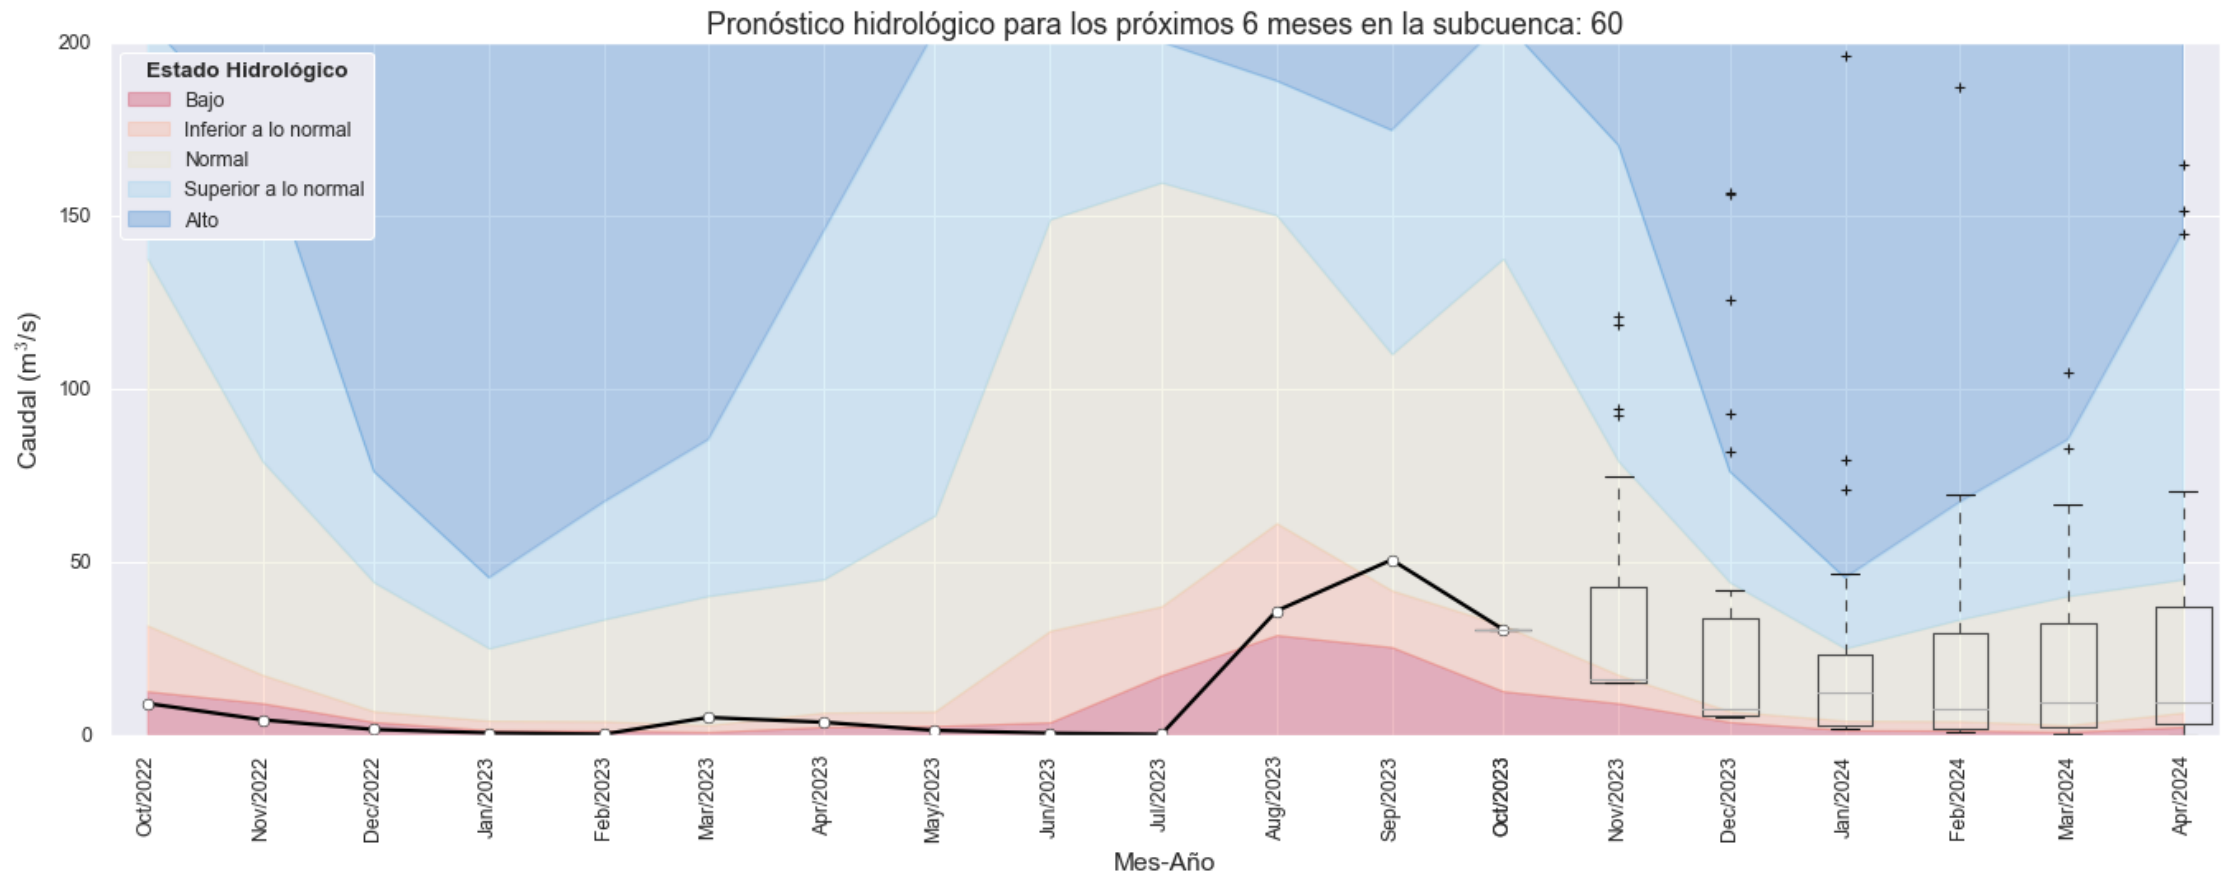
Perspectiva hidrológica – Ensemble Streamflow Prediction (ESP)

Código cuenca 60 – RIO SANTA LUCIA hasta Río Santa Lucia Chico

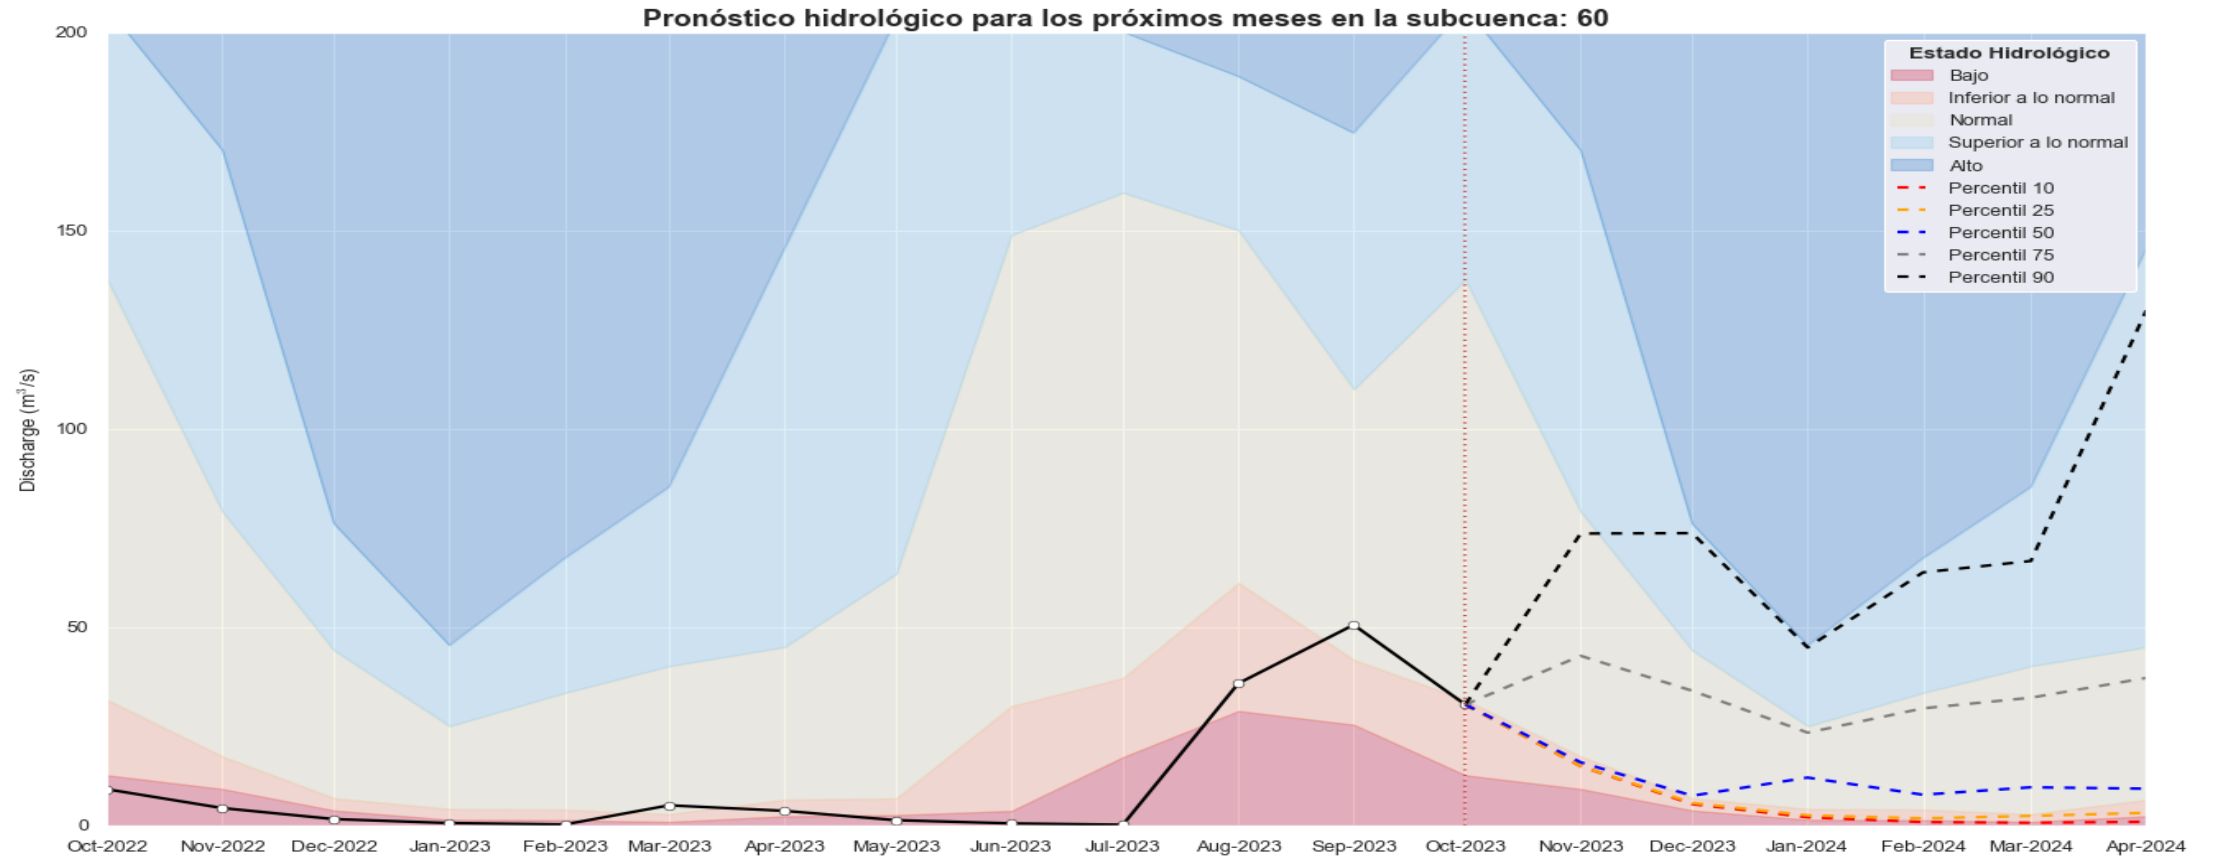
Perspectiva hidrológica - Ensemble Streamflow Prediction (ESP)

Código cuenca 60 - RIO SANTA LUCIA hasta Río Santa Lucia Chico
